Premier

E-941, E-941-EB

Monomando para Lavabo, Incluye Contra de Push

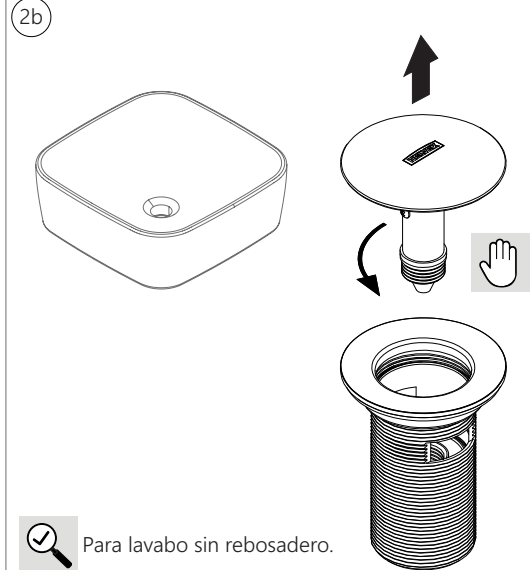
Para lavabo sin rebosadero.

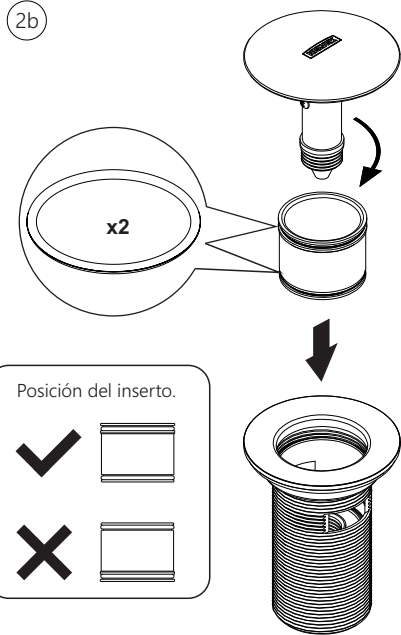
Para lavabo sin rebosadero.

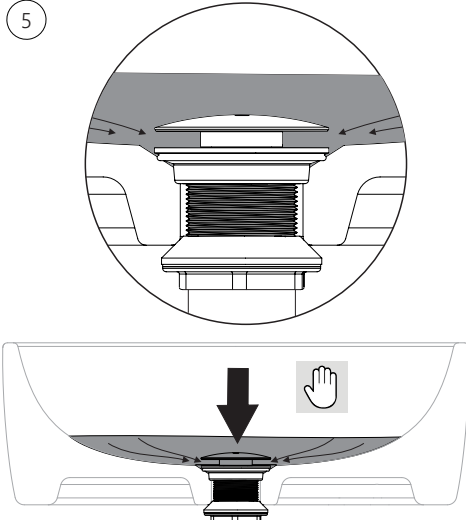
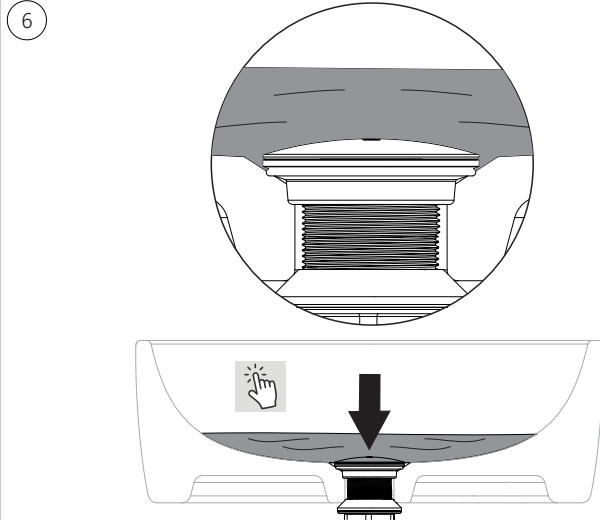
# Operación de la Contra
